素屋根(すやね)
組立用足場撤去

基礎石据え付け

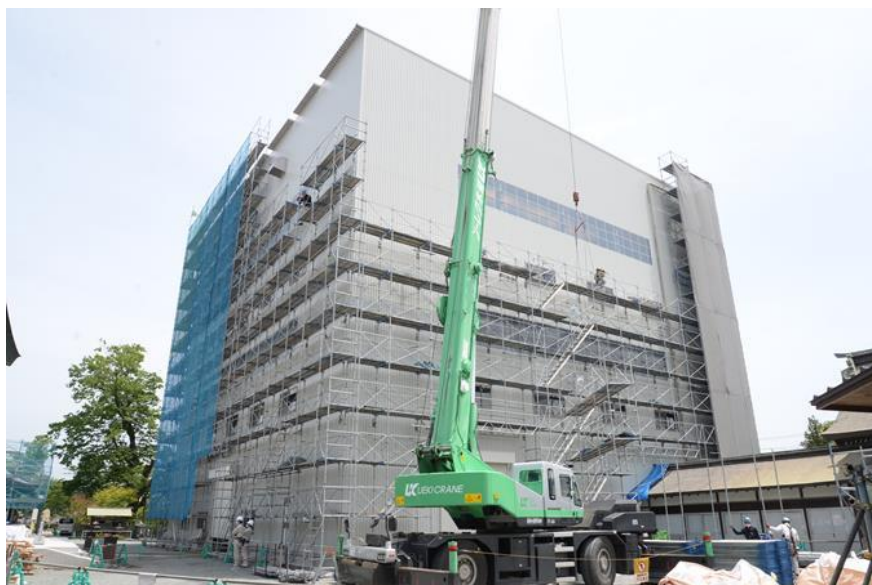
素屋根の組立のために設置した外部足場を、東面を残し撤去しました。

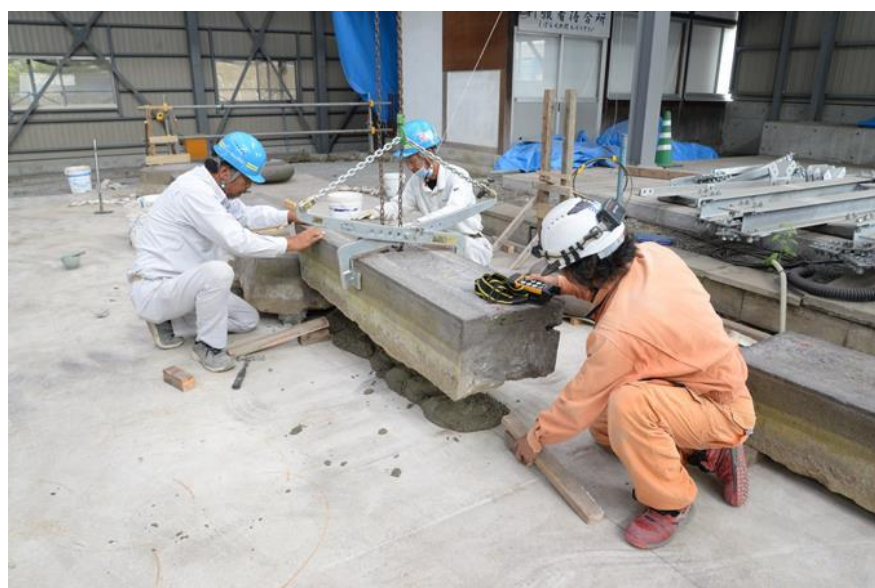
耐震補強の鉄筋コンクリート製の耐圧盤(たいあつばん)の上に、モルタルを用いて据え付けました。

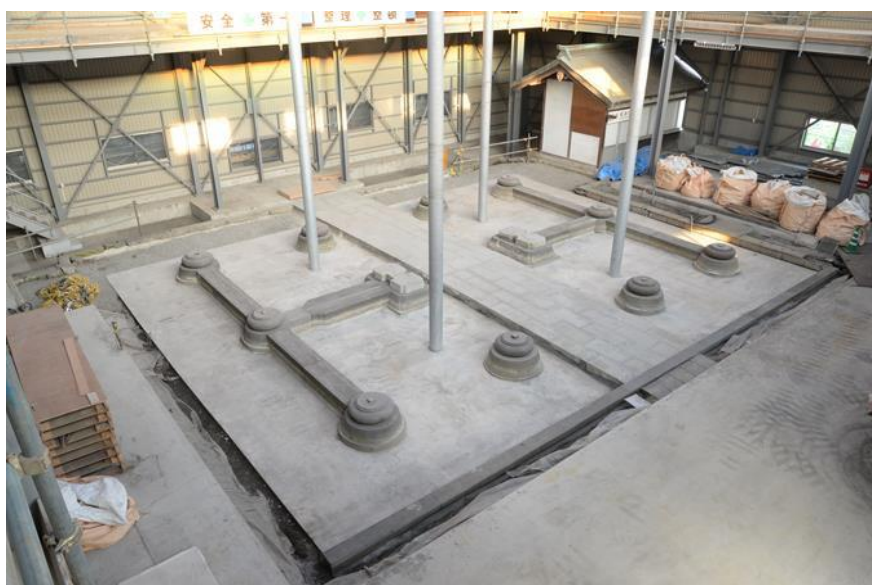
基礎石据え付け一部完了

耐圧盤の上に載る基礎石の据え付けが完了しました。

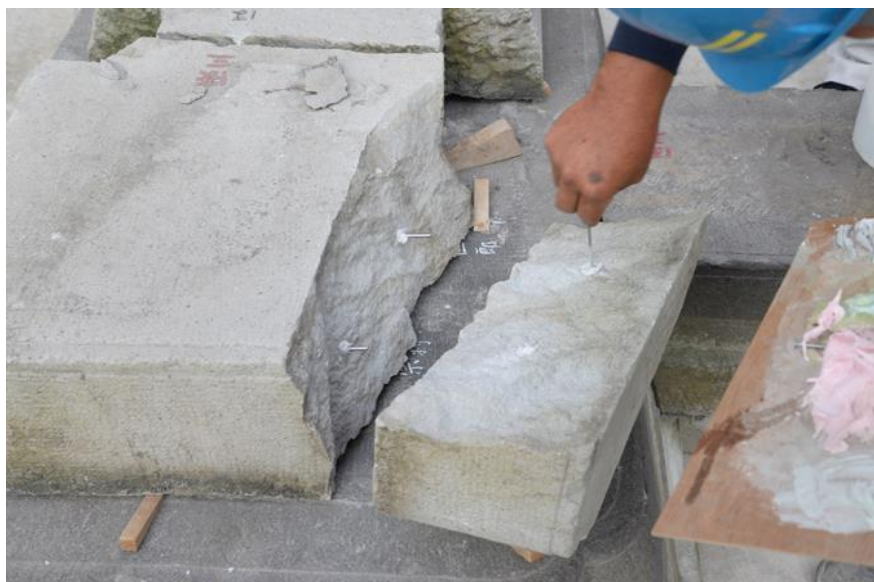
石造唐居敷(からいしき)補修

倒壊の衝撃で割れた箇所は、破片を石材用のエポキシ系接着剤で接着しました。割れた破片が大きい箇所は、さらにステンレスの棒を仕込んで接着しました。

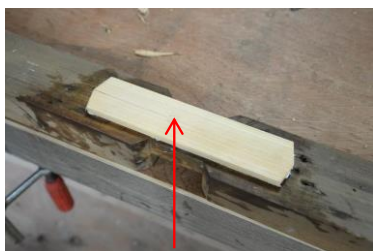
下層 天井格縁(ごうぶち) 繕い

倒壊時に生じた割れや表面の疵・へこみなどを、埋木・矧木・接着剤付けました。折れた箇所はその部分を新材に置き換えて継ぎました。

折れて新材に置き換えた部分

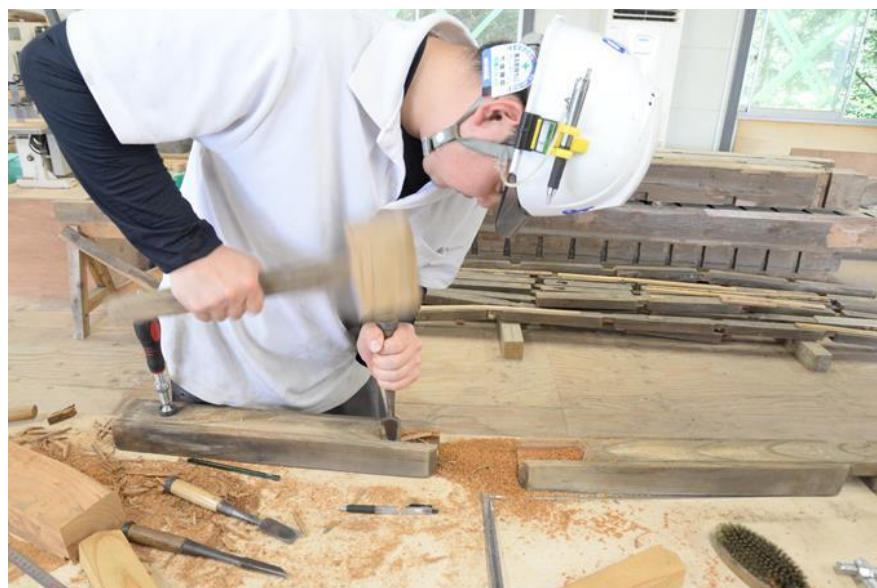
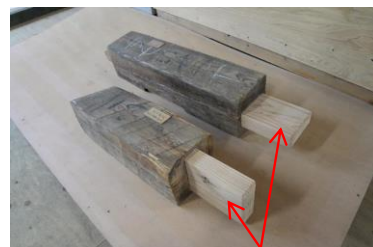
下層 小屋束(こやづか) 繕い

屋根の骨組である小屋束は、倒壊時に柄(ほぞ)と呼ばれる他の材に差し込む部分が折れてしまっていました。その部分を新材で作り直しました。

新材で作直した部分

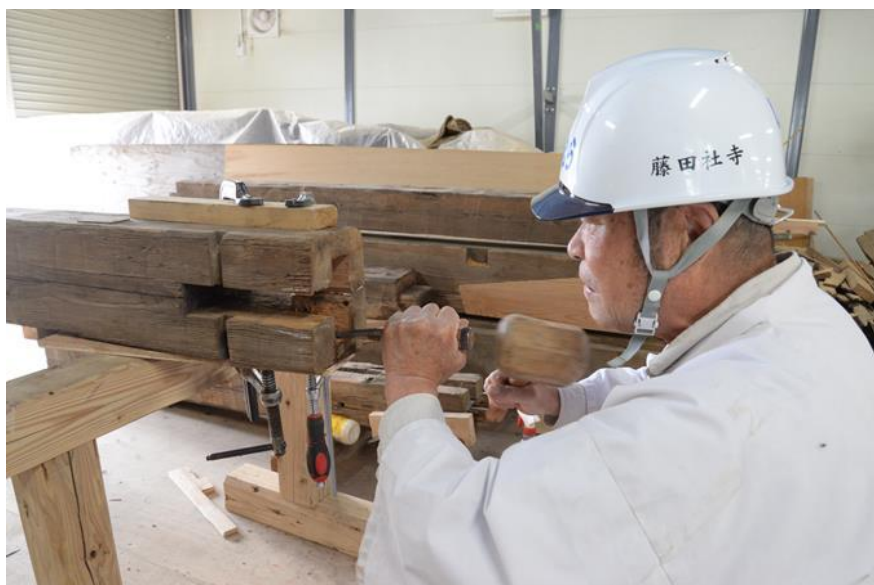
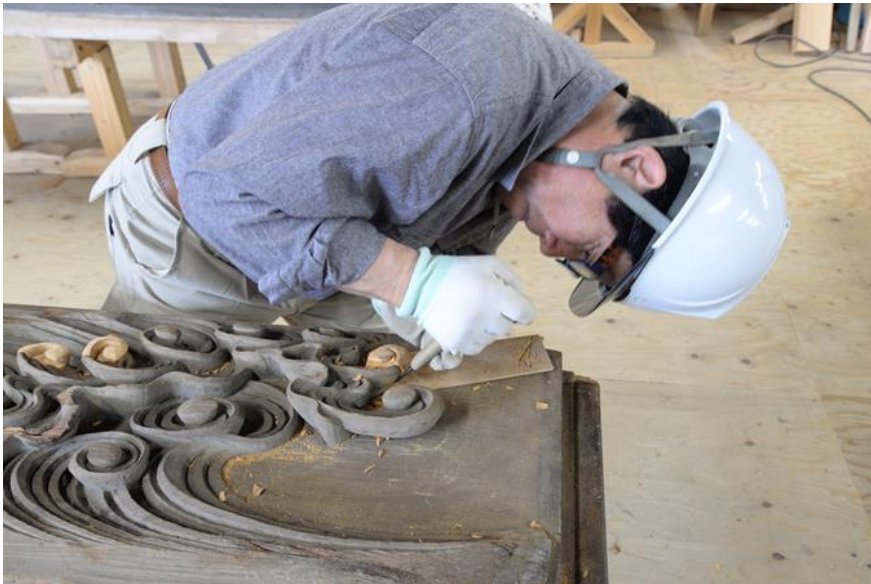
下層 虹梁型頭貫(こうりょうが
たかしらぬぎ) 繕い

倒壊時に生じた表面の疵・へこみを埋木・矧木しました。
割れて脱落した渦の彫刻部分は、破片が見つかったものは接着剤付けし、見つからなかったものは新材で作りました。

この部分の部材です

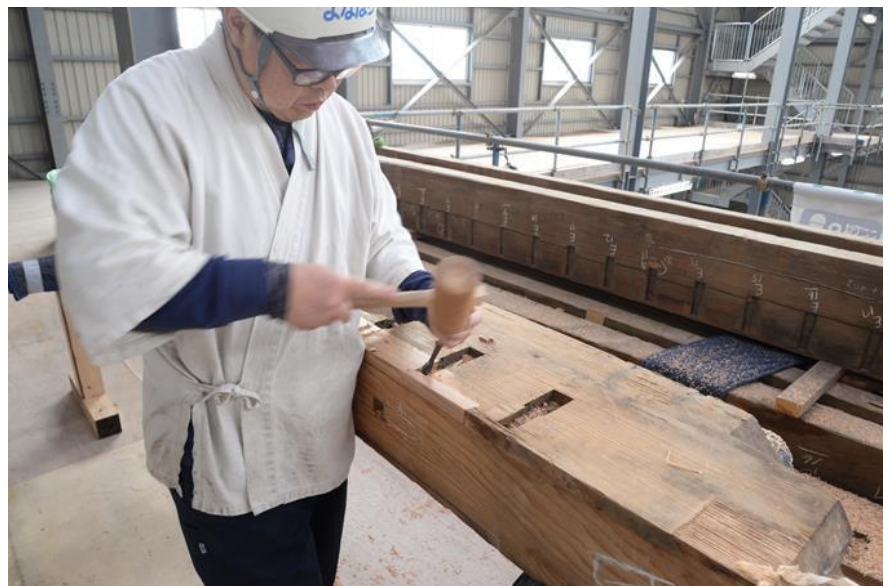
下層 敷居 繕い

倒壊時に生じた表面の疵・へこみ・割れを埋木・矧木・接着剤付けしました。

この部分の部材です
