修理工事こぼれ話③⑥ 楼門から出てきたもの

阿蘇神社の楼門は嘉永3年(1850)に完成した建物です。今年で築170年となるため、楼門そのものには建物のデザインや墨書、修理・改造の痕跡など、その170年の歴史を示すものが様々な箇所に残されています。

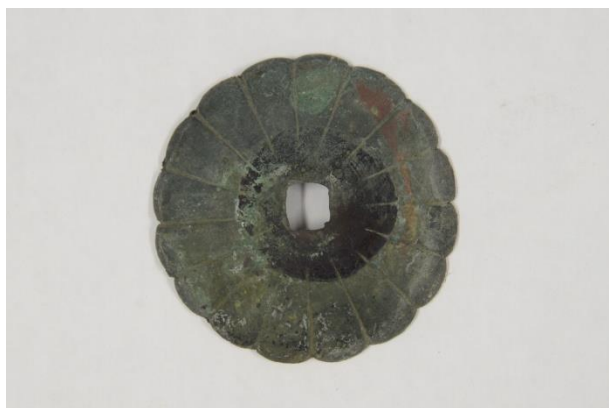
銕金具とは、装飾や補強の意味で打ち付ける金具で、彫金したものもあります（建築大辞典より）。今回出てきたものは（左写真）、長押などに取り付ける釘隠し（くぎかくし）の一部である菊座（きくざ）と呼ばれる部分であると思われます。右下写真は二の神殿の木製の釘隠しですが、矢印で示した箇所が菊座となります。楼門には上層の長押にのみ木製のものが付けられていますが、古写真をみると下層の長押にも釘隠しを取り付けており、実際、銕金具の釘隠しを止めていたであろう銅釘が下層長押に残っています。楼門から出てきた菊座は、下層に取り付けていたものか、上層のものも以前は銕金具で、上層に取り付けていた可能性が考えられます。何かの折に取り外し、2階に保管されていたのかもしれませんが。

楼門から出てきた銕金具（菊座か）

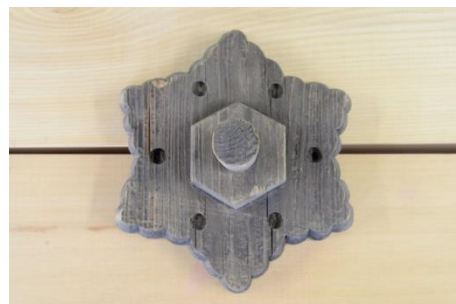
楼門上層 木製釘隠し（六葉）

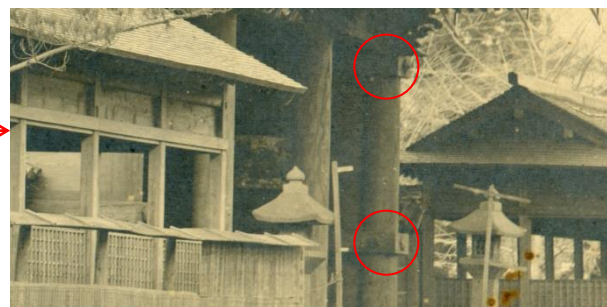
楼門下層正面部分拡大

赤丸の箇所に六葉型の釘隠しがあります。
