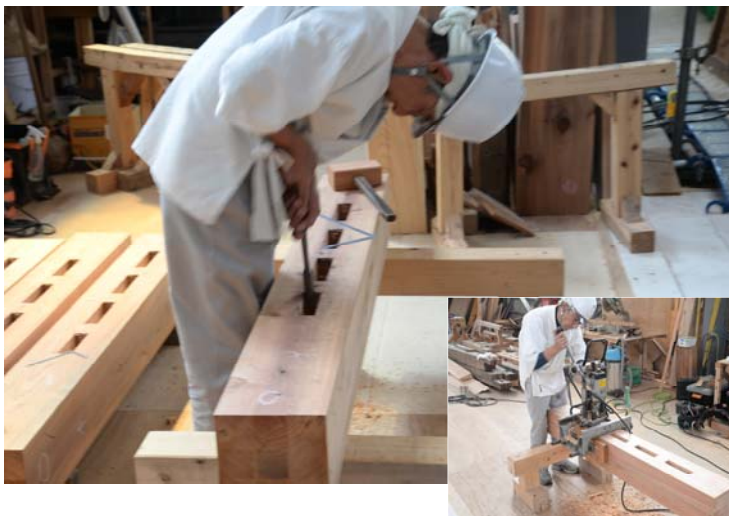
上層 なかぞなえ つか
中備 束

倒壊時に破損してしまった。部材を新調しました。

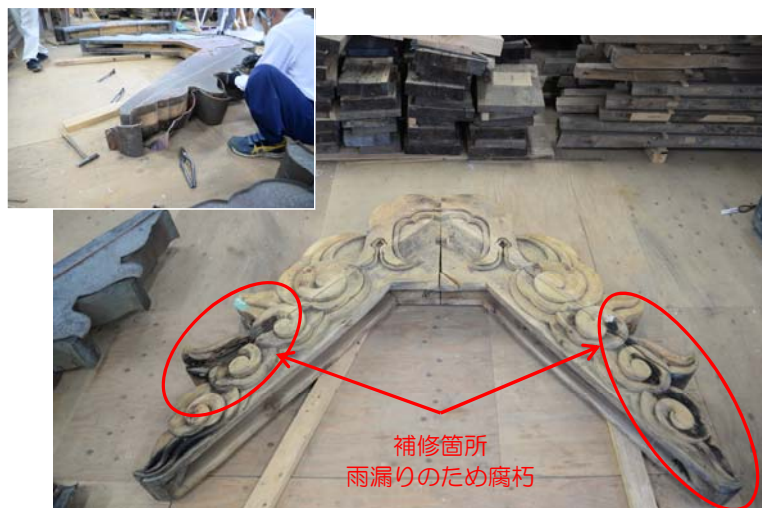
上層 鬼 銅板巻き解体

下地の確認を行いました。一部補修が必要な箇所がありました。

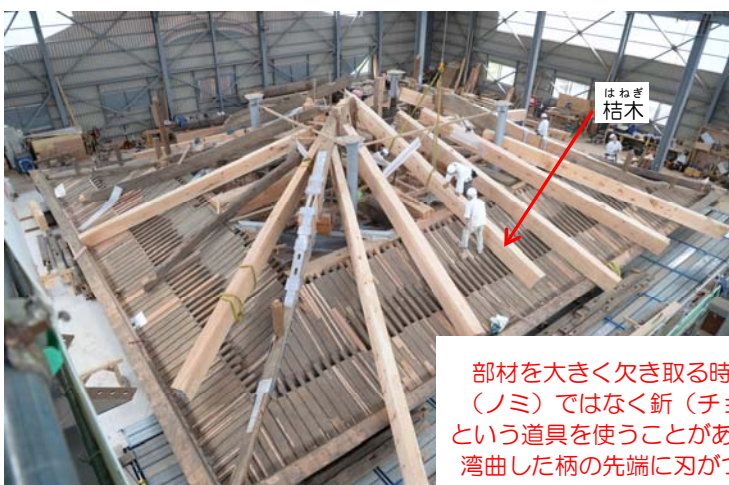
はねぎ どいげた
桔木(土居桁)

桔木を屋根の上にながたつきがないように配置しました。扇状に配置するのは加工が必要で大きな部材なので、手間がかかります。

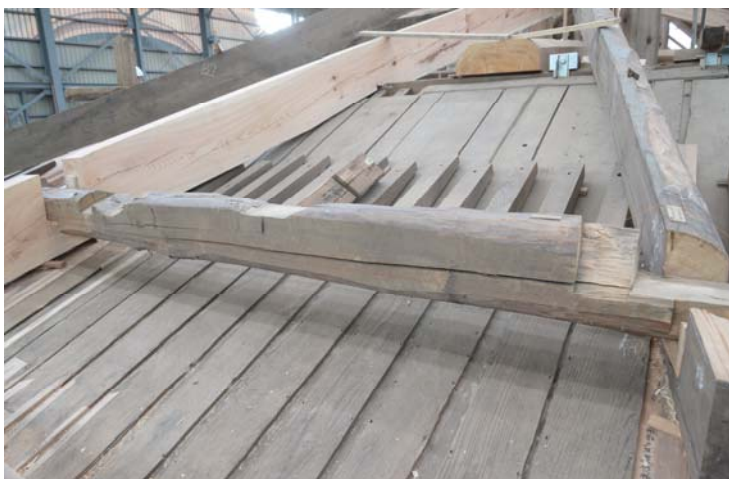
どいげた
土居桁

桔木の先端に土居桁を配置しました。

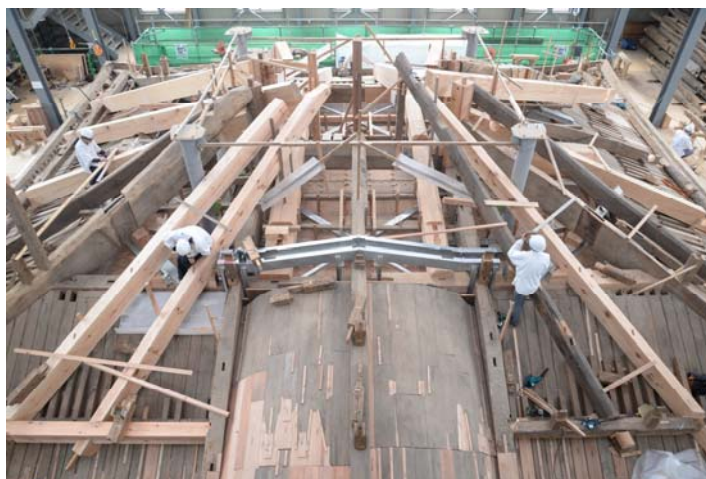
こやづか
小屋束①

桔木の上に小屋束が載る構造で、束の枘穴を桔木に彫りました。

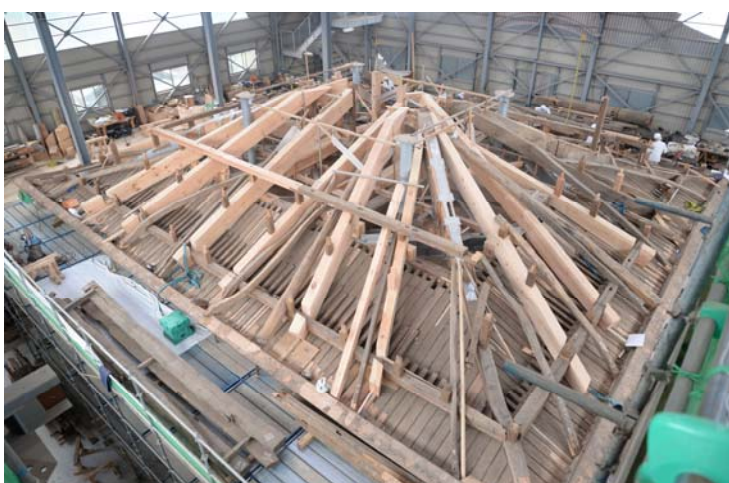
こやづか
小屋束②

小屋束を立てました。解体時写真と比べると、折れた隅木は継木され、折れた桔木は新調したことが分かります。

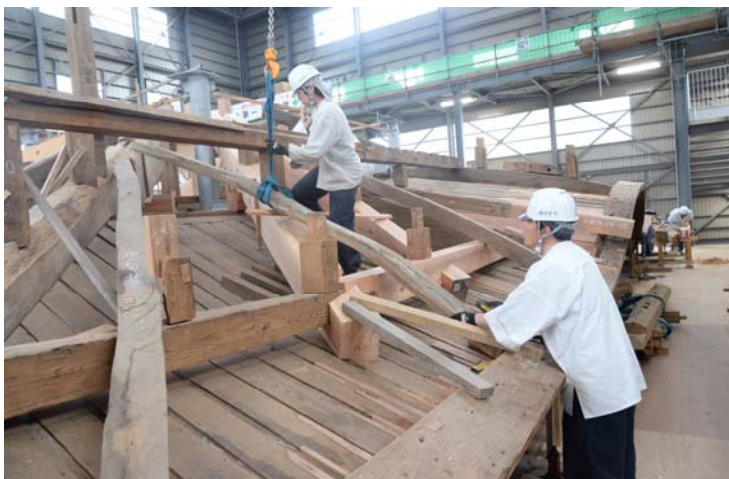
はねぎ かやおい
結木 (茅負)

土居桁を支点に、「テコの原理」で軒先を支えています。

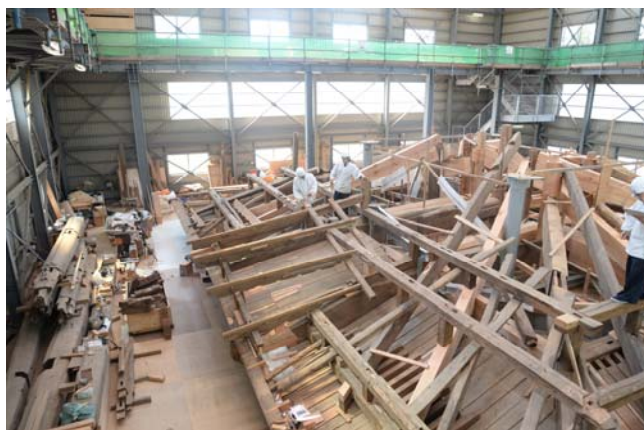
もや
母屋

小屋束の上に母屋を取り付けました。
