しなのまどうばんつつ
品軒銅板包み

下層 屋根葺状況

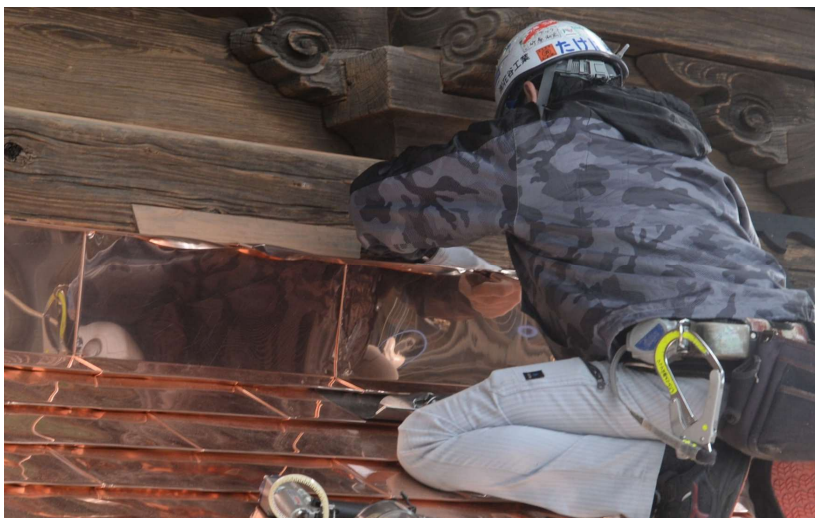
下層屋根最上部、「品軒」という部分を銅板で包みました。

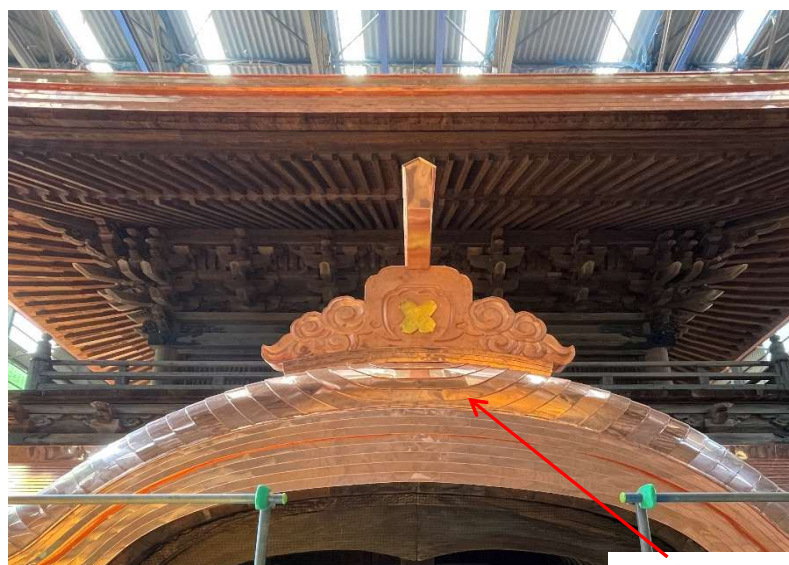
唐破風

正面の唐破風が完成しました。
